# Boombeschermingsplan

Het Juiste Spoor, Wim Gevers  
Boekenberglei, 2100 Deurne

**Opgemaakt door:** **Treexpert bvba**  
Mark Stammes  
Certified European Treeworker/Tree Technician/Veteran Tree Specialist  
[info@treexpert.be](mailto:info@treexpert.be)

**Datum:** 14 maart 2021

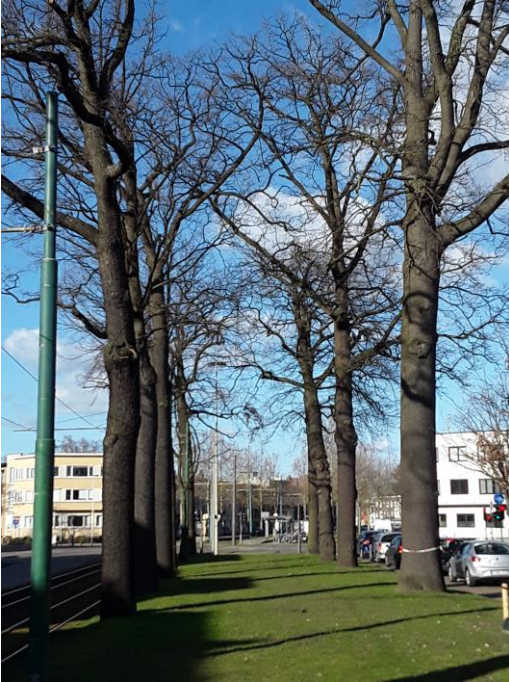
Foto 1: Zomereiken aan de Boekenberglei

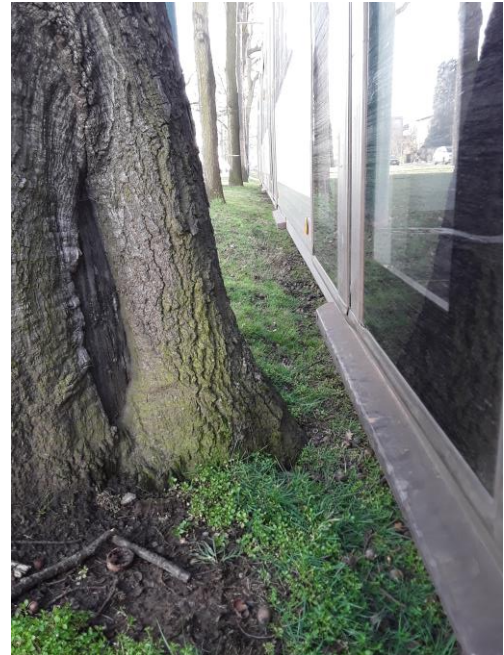
Ook bovengronds gaat de niet tegen te houden diktegroei van de bomen op de duur in conflict raken met de voertuigen.

Foto 2: Beperkte bovengrondse groeiomstandigheden

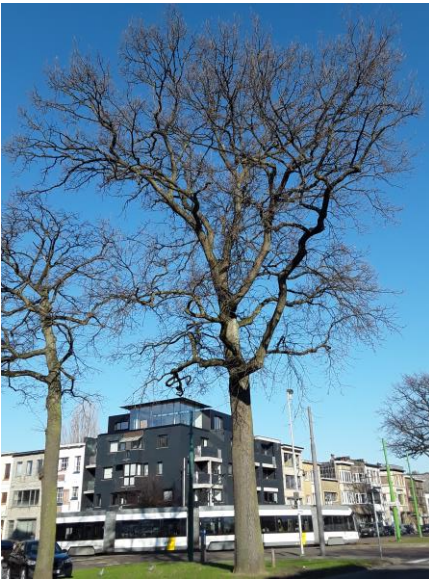
Foto 4: Toekomstboom zomereik nr.9

**Op de 1<sup>e</sup> plaats moet er overwogen worden de curve van de tramlijn aan te passen om de boom maximaal te behouden.** Als we het keerpunt als referentie nemen is hier nog een ruime marge voor handen om de curve te vernauwen en deze te verleggen (zie figuur 1). Een traject vertraging rond het kruispunt komt de algemene veiligheid van zwakke weggebruikers ten goede. Ook ligt een curve verruiming binnen de mogelijkheden, een eventuele uitwijking van de tram kan perfect begeleid worden door verkeerslichten.

Indien er geen mogelijkheden bestaan de boom ter plaatse te behouden moet er dringend overwogen worden de boom te verplaatsen binnen het project ongeveer 20m noordwaarts waar nieuwe aanplant is voorzien.

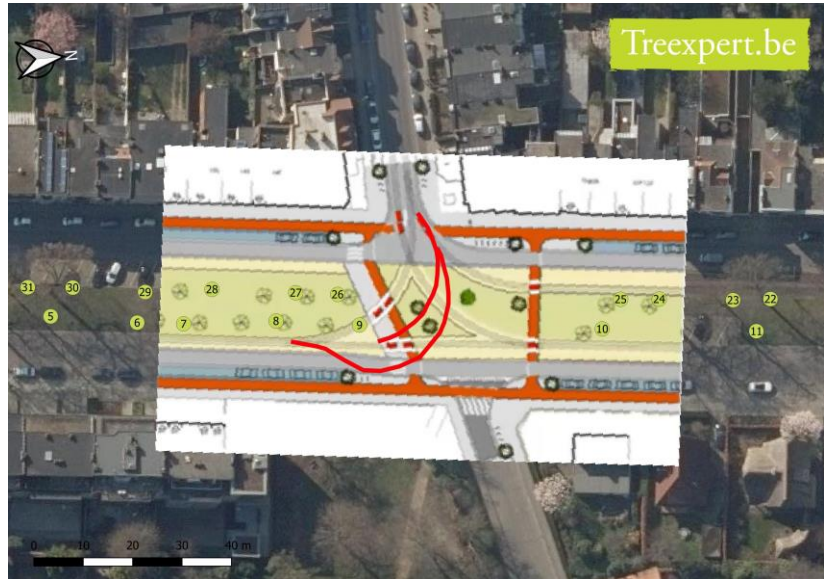
Figuur 1: Zomereik nr.9 midden in het traject. Mogelijke aanpassing van het traject in rood, waarbij de bocht aan de binnenzijde gelijk loopt met de bocht aan het keerpunt.

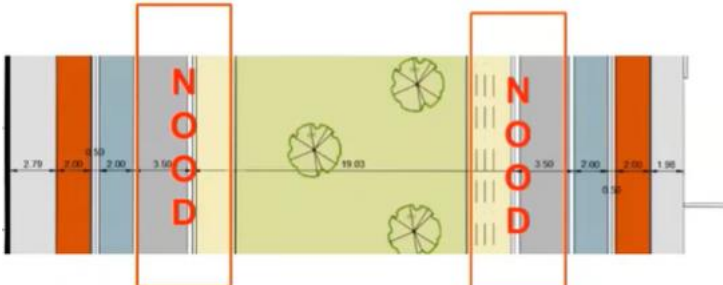
Binnen het ontwerp is er geen duidelijk zicht op de bovengrondse indeling van de rijbaan. De breedte van de trambaan wordt niet weergegeven, maar in de plaats daarvan de speelbare afstand van de middenberm inclusief de trambedding.

Figuur 2: Ontwerpplan met beperkte informatie over de breedte van de trambedding.

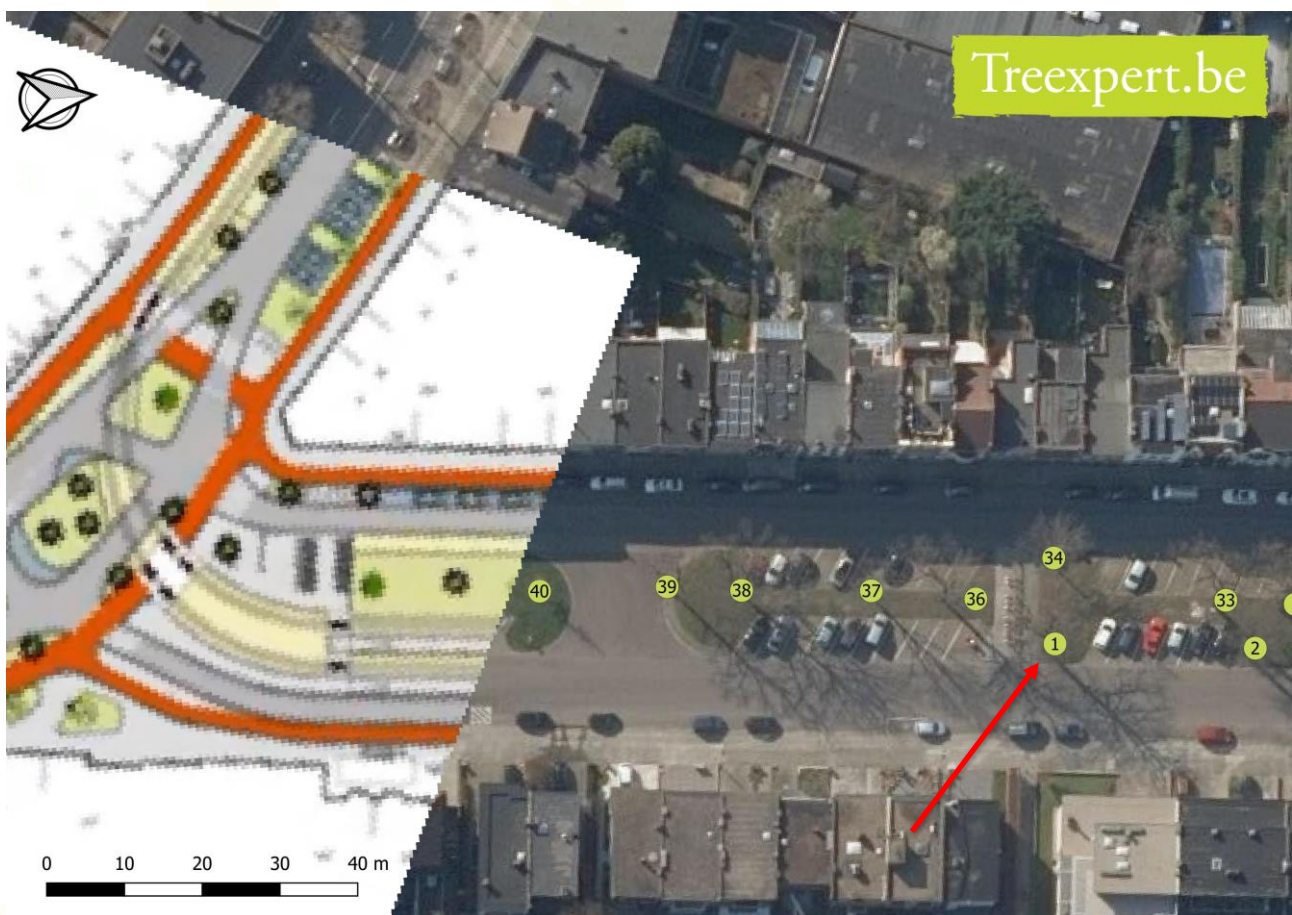
Ook voor de zomereik nr.1, thv huisnummer 185 is het niet duidelijk waarom er voor deze boom misschien geen plaats zou zijn binnen het ontwerp. De bocht waarover wordt gesproken is niet terug te vinden in de ontwerpplannen tijdens de voorstelling.

Figuur 3: Het behoud van zomereik nr.1 komt in het gedrang, maar binnen de voorgestelde plannen is niet duidelijk waarom.
