# Boombeschermingsplan

Het Juiste Spoor, Wim Gevers  
Boekenberglei, 2100 Deurne

**Opgemaakt door:** **Treexpert bvba**  
Mark Stammes  
Certified European Treeworker/Tree Technician/Veteran Tree Specialist  
[info@treexpert.be](mailto:info@treexpert.be)

**Datum:** 14 maart 2021

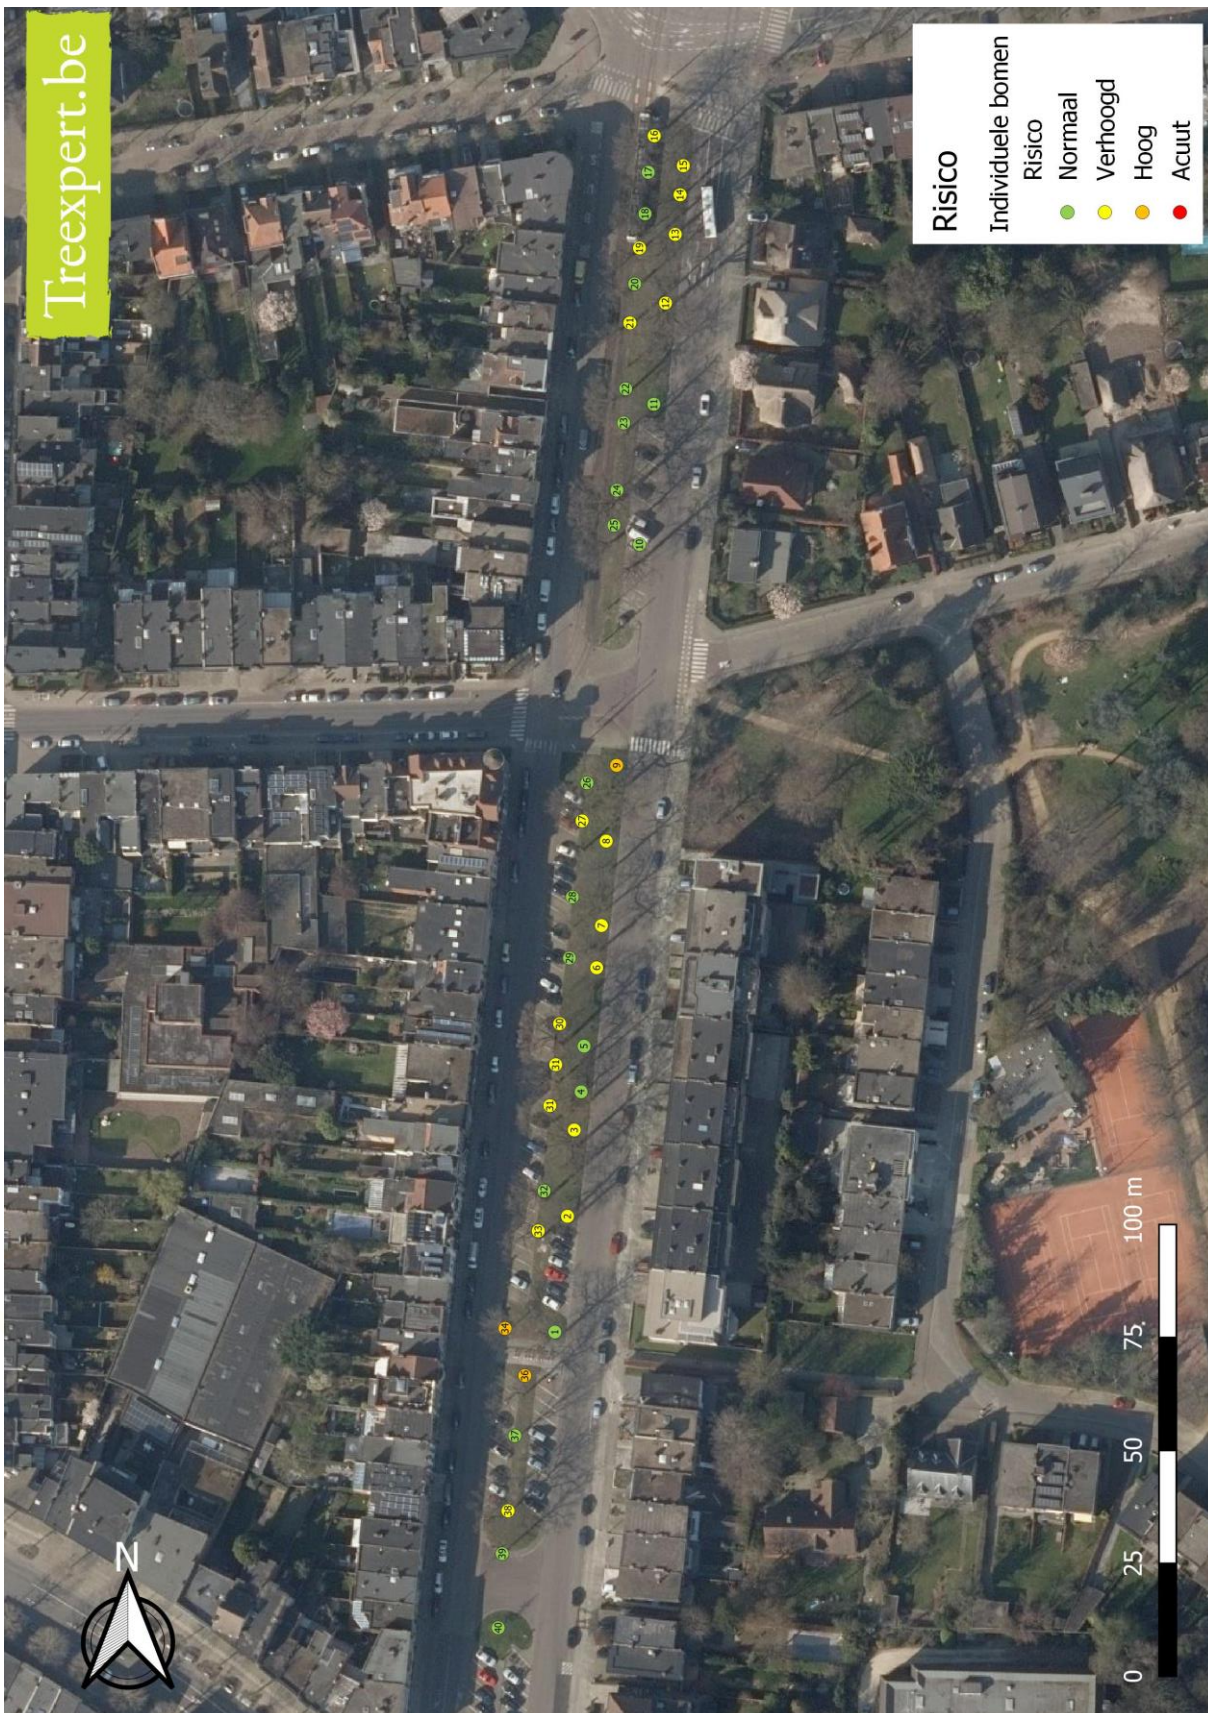
5.4 Bijlage 4: Plan met aanduiding risico's

Grafiek 3 geeft een overzicht van de risico's die de bomen vormen. **Het grootste deel van de bomen vormt een normaal risico** (zie bijlage 4).
